**EVENTI METEOROLOGICI ECCEZIONALI DEI GIORNI 30-31 GENNAIO e
1 FEBBRAIO 2015 NEL TERRITORIO DELLA REGIONE BASILICATA**

L'evento meteo e gli effetti al suolo

Febbraio 2015

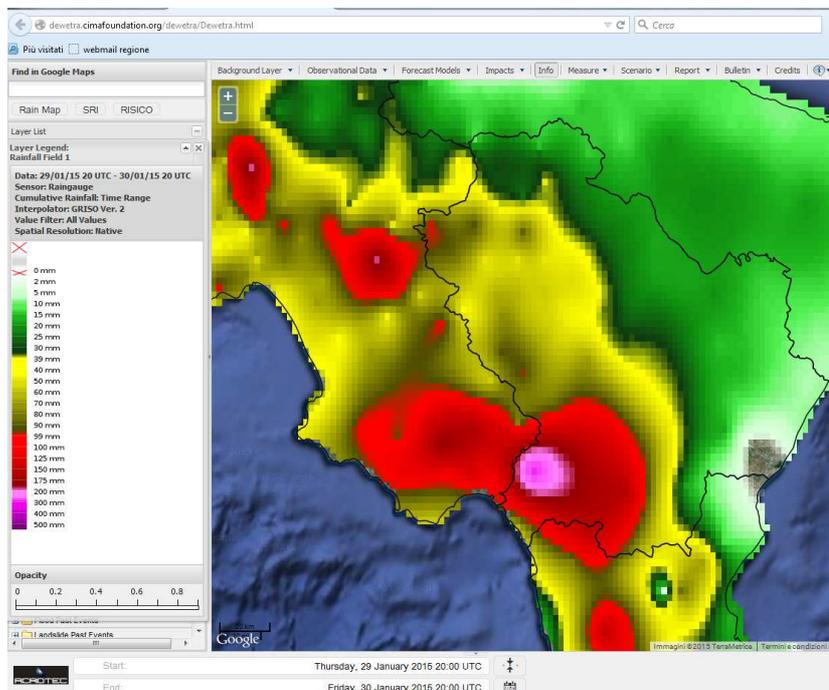
La zona interessata e le precipitazioni cumulate nelle 24h relative all'evento evento pluviometrico descritto nel precedente paragrafo sono di seguito visualizzate utilizzando la piattaforma web DEWETRA resa disponibile dal CFC.

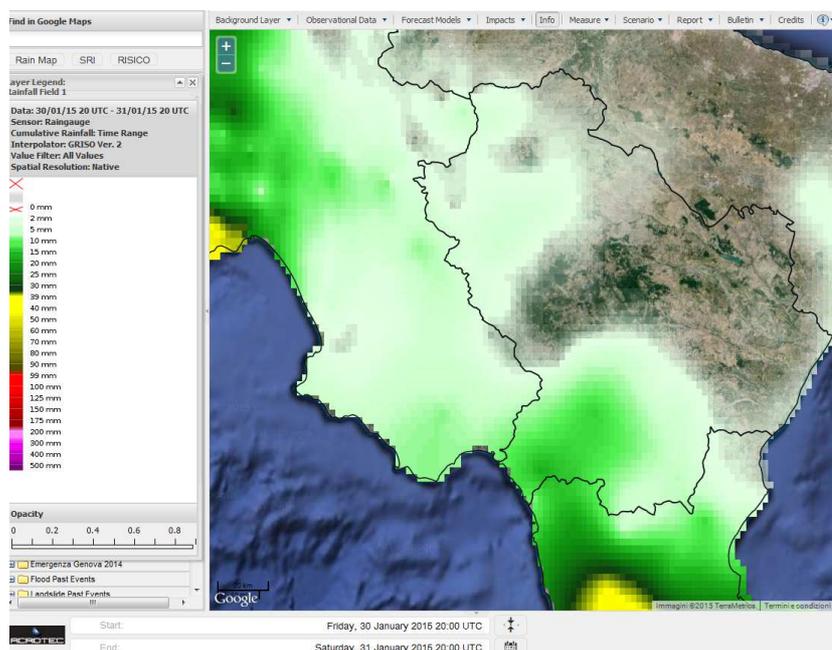
30 gennaio – 31 gennaio 2015

Di seguito si riportano anche le stesse visualizzazioni relative alla evoluzione del fenomeno nei successivi giorni 31 gennaio e 1 febbraio.

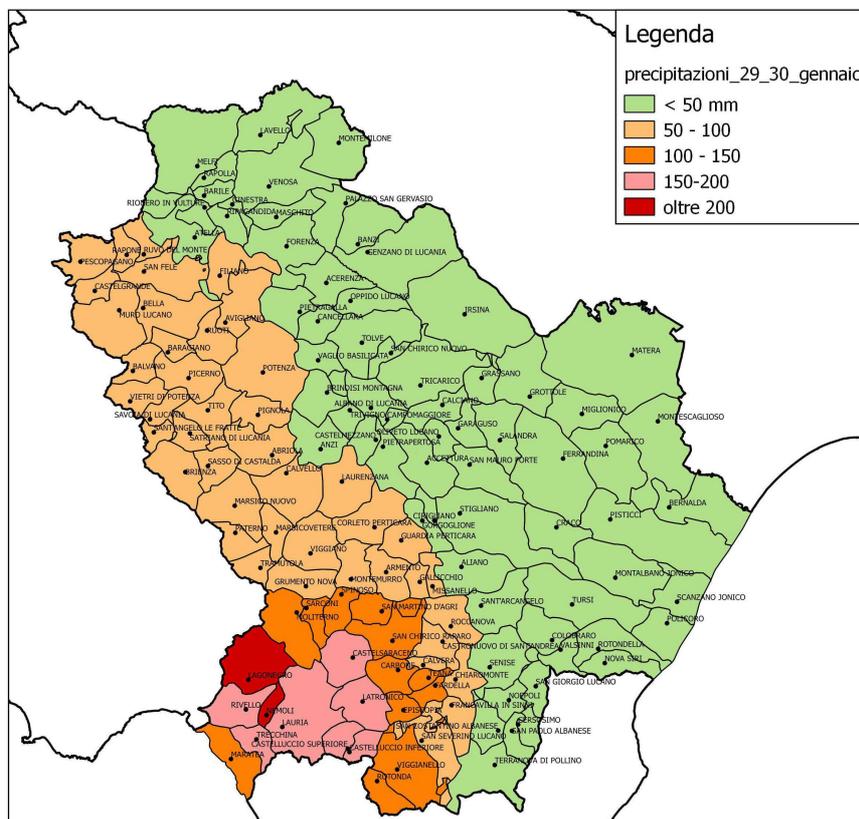
Figura 1

Infine, sempre utilizzando la piattaforma DEWETRA è possibile rappresentare la interpolazione (realizzata con l'interpolatore GRISO) delle precipitazioni cumulate sui singoli territori comunali della regione nel periodo 29 gennaio ore 20:00 – 30 gennaio ore 20:00.

Dalla mappa seguente (fig. 1) si evince la suddivisione del territorio regionale in 4 sub-aree caratterizzate da diversi livelli di precipitazione e conseguenti effetti al suolo.

Sulla base dei dati registrati dalla rete idro-pluviometrica regionale, l'area colpita in maniera particolarmente significativa può essere identificata in quella occidentale della nostra regione così come evidenziato in fig. 1 del par. 2.3 precedente.
